Dresdner Kanalnetzgeschichte

Teil 23: Der Kanalbetrieb bis 1945

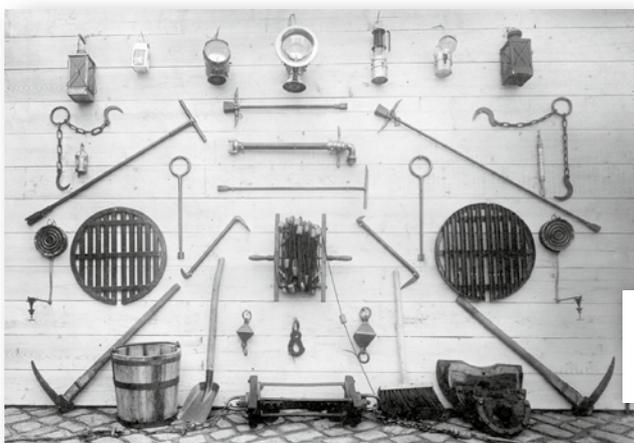
Abb. 1: Arbeitsgeräte der Kanalarbeiter im fließenden Abwasser

Zwei Drittel der Tätigkeiten beim Betrieb der Neuen Kanalisation rankten sich um die Kanalreinigung. Regelmäßig gereinigt werden mussten auch die an den Regenüberläufen angeordneten Grobrechen. Die dafür benutzten Gerätschaften sind auf Abbildung 1 zu sehen: Lampen, Schieberschlüssel und Standrohre für Wasseranschlüsse, Schachthaken, Abdeckgitter und – in der unteren Bildmitte – die mit Schwimmern versehene Einschwimm-Leine zum Einziehen der Seile von mit Handwinden bewegten Reinigungsgeräten. Ein Dokument aus den Jahren 1925/26 lässt uns wissen, dass darüber hinaus auch Arbeiten wie die Spülung von Tagewasserabläufen, das „Öffnen von Heimschleusen“, Wasserlaufüberwachung, Schieberpflege, Geräteverwaltung sowie Schlosser-, Maurer- und Zimmererarbeiten auf dem Programm standen. Außerdem „Arbeiten

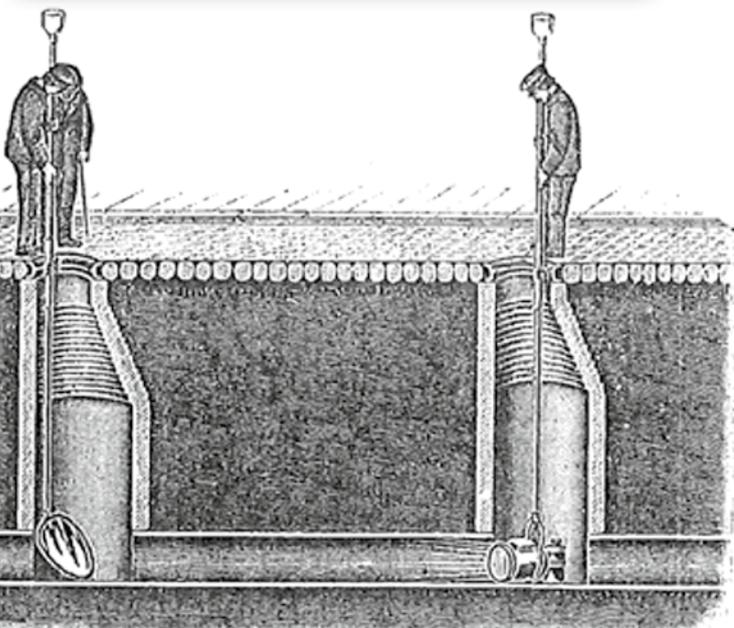
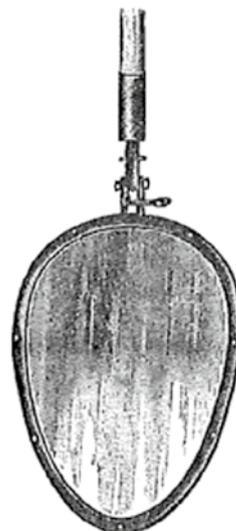
Spiegel

Acetylen-Ableuchtungslampen besonders für Kanalzwecke konstruiert mit großer Reichweite

Spiegeltransportkasten verschließbar, mit Handgriff und Ledertragriemen

Abb. 2: Kanalspiegelzubehör der Firma Ernst Petzold Jun. in den 30er Jahren

Das Kanalnetz wurde, mit Ausnahme der mit Kähnen befahrenen Abfangkanäle, damals noch nicht systematisch inspiert. Es war schließlich noch jung. Trotzdem mussten die Ursachen für Schäden oder Störungen aufgeklärt werden. In kleineren Kanälen erfolgte dies mittels Kanalspiegelung. Abbildung 2 zeigt einen Arbeiter, der mit einer Lampe aus dem benachbarten Schacht herüberleuchtet, während ein weiterer einen zum jeweiligen Kanalprofil passenden

Spiegel so positioniert, dass ein dritter sich auf die Sichtung des jeweils anstehenden Problems konzentrieren kann.

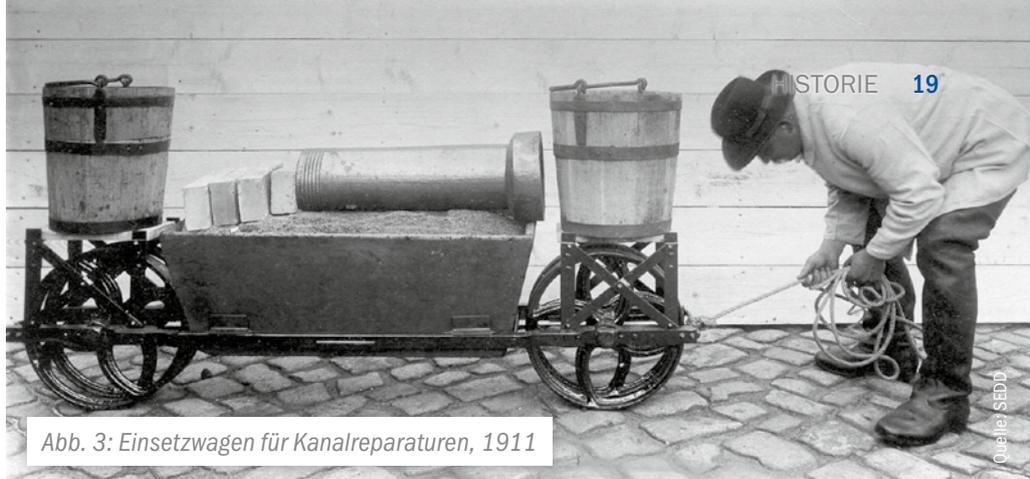
Abb. 3: Einsetzwagen für Kanalreparaturen, 1911

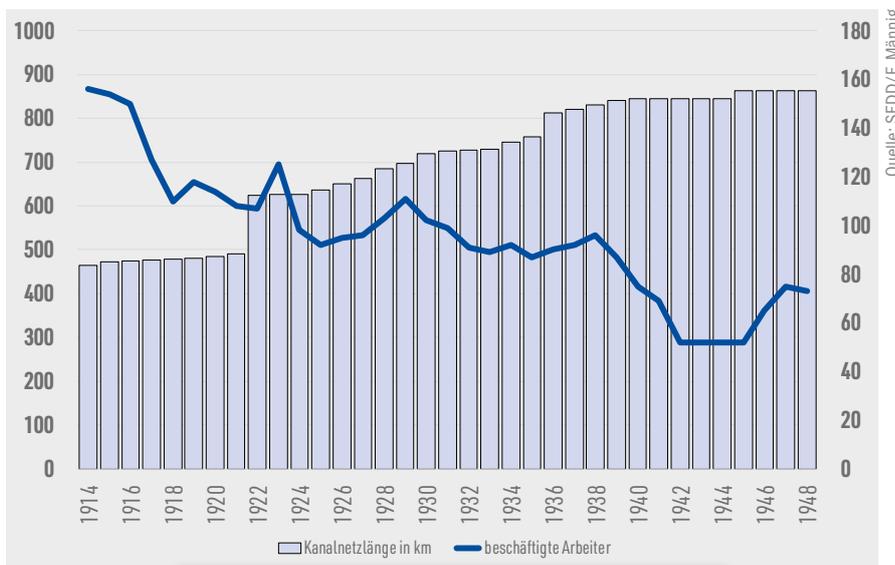
Abb. 4: Entwicklung der Beschäftigtenzahlen und der Kanalnetzlänge zwischen 1914 und 1948

Im Jahr 1914 hatte das Dresdner Kanalnetz eine Länge von 465 Kilometern und wuchs in den darauffolgenden Jahren nur langsam. Mit den Eingemeindungen 1921 kamen 160 Kilometer hinzu. Es folgte – bis zum Beginn des 2. Weltkrieges – eine Phase stetigen Wachstums. Das Kanalnetz erreichte eine Länge von 845 Kilometern, wobei 40 Freitaler Kilometer ab 1936 dazugerechnet wurden.

Im Jahre 1914 waren 156 Arbeiter beschäftigt. Während der beiden Weltkriege

gab es jeweils drastische Rückgänge der Beschäftigtenzahlen. Aber auch in der Zwischenkriegszeit war ein fallender Trend zu verzeichnen, sodass z. B. 1938 fast 20 Prozent weniger Arbeiter als 1919 angestellt waren. 1914 hatte ein Arbeiter drei Kilometer Netz zu betreuen, 1945 waren es schon 16 Kilometer. Zur Orientierung: Heute bewirtschaften etwa 67 gewerbliche Mitarbeiter ca. 1.750 Kilometer Freigefällenetz. Auf jeden Arbeiter fallen somit 26 Kilometer. Ein exakter Vergleich mit der damaligen Situation ist allerdings nicht möglich, da seitdem u. a. eine Vielzahl von Sonderbauwerken errichtet wurden und sich damit die Aufgaben deutlich
