Dresdner Kanalnetzgeschichte

Teil 33: Das Schleusensystem des Residenzschlosses

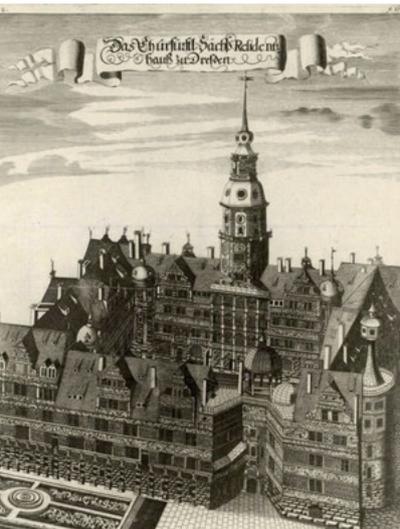
▲ Das kurfürstliche Residenzschloss in Dresden aus der Vogelperspektive von Süden, aus: Weck'sche Chronik, Nr. 12, p. 30 (1679–1680), Kupferstich von Anton Weck, © SKD Online Collection, A 1952-45

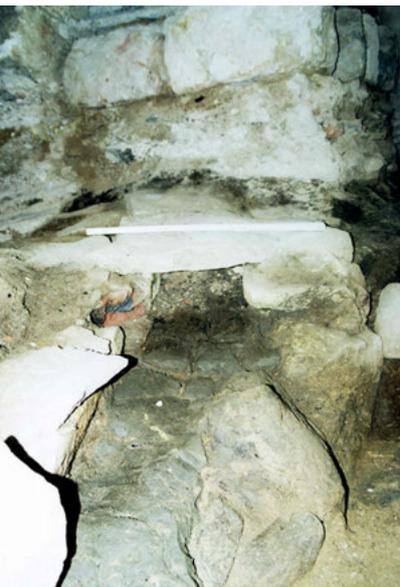
▲ Dresdens ältester Abwasserkanal (nach 1215) im ehemaligen Burgbereich unter dem Ostflügel, Foto: Frank Walther, © Landesamt für Denkmalpflege Sachsen, LfDSN_BS_005

Der archäologisch nachgewiesenermaßen bislang älteste Abwasserkanal Dresdens wurde unter dem heutigen Ostflügel des Schlosses gefunden. Er stammte nach dendrochronologischer Analyse aus dem Jahre 1215 und war bereits um 1230 wieder verfüllt worden, um den Bau eines kastellartigen Baus mit Turm zu ermöglichen. Der dem Abführen von Niederschlagswasser dienende Kanal bestand

vorwiegend aus Pläner- und teilweise Ziegelsteinen, die im Abstand von 20 Zentimetern angeordnet und von größeren Plänerplatten abgedeckt wurden. Die Sohle war unbefestigt, die lichte Höhe betrug 25 Zentimeter (200/250).

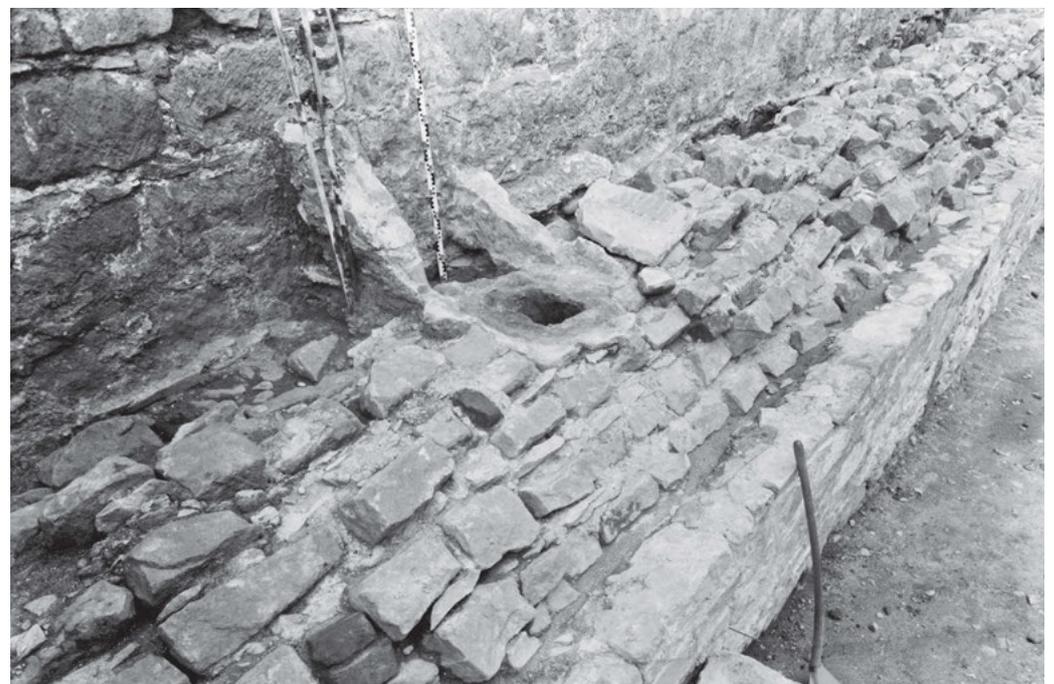
► Großer Schlosshof: Hauptschleusenkanal am Zwischenflügel Nord (um 1550), in der Bildmitte (vermutlich später geschaffener) Einlauf für Regenwasserfallrohr, die nach außen unregelmäßigen Gewölbesteine bilden nach innen eine sauber gearbeitete Linie, Foto: Waltraud Rabich, © Landesamt für Denkmalpflege Sachsen, LfDSN_BS_001

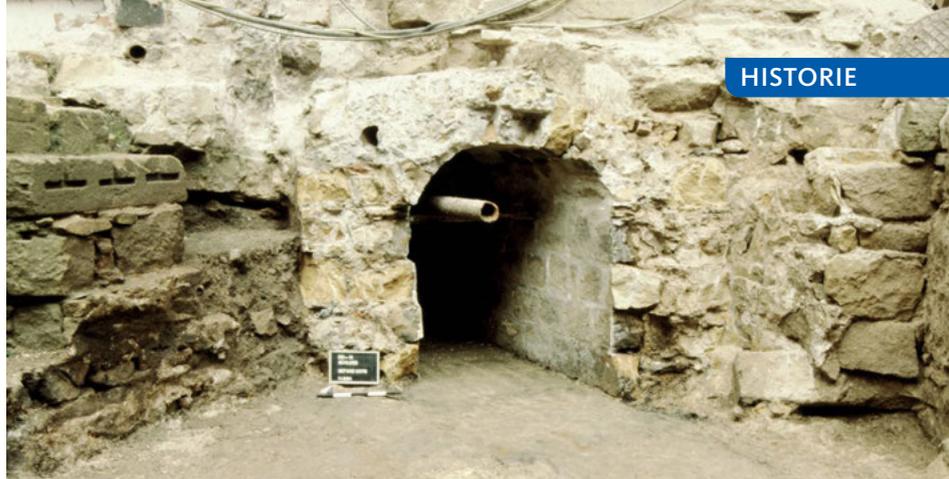
▲ Schleusenkanal im Kleinen Schlosshof, vermutlich zwischen 1548/1554 erbaute Verbindung zum Taschenberg, © Landesamt für Archäologie

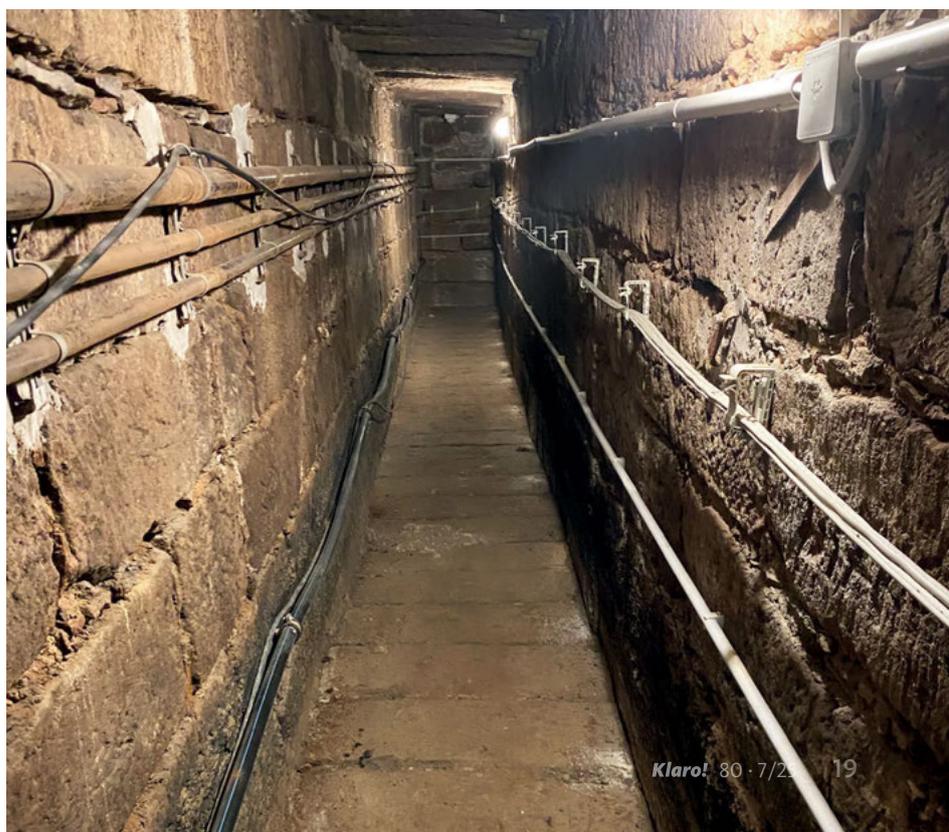
▼ Ringkanal für Abwässer aus dem kurfürstlichen Pferdestall unter dem Johanneum (1586), Foto: F. Männig

1586 wurde unter Kurfürst Christian I. (1560–1591) für bis zu 128 Reitpferde ein repräsentatives Stallgebäude, das heutige Johanneum, errichtet. Es verfügte über modernste, wassertechnische Ausstattungen. Die Versorgung der Pferde erfolgte, einschließlich der ebenfalls bis heute erhaltenen Pferdeschwemme im Stallhof, mit Röhren- und Kaitzbachwasser von der Schlossstraße. Unter den Innenmauern des U-förmigen Gebäudes befand sich ein Abwasserkanalsystem, welches den Urin der im darüber befindlichen Erdgeschoss stehenden Pferde und Reinigungsabwasser aufnahm.

In den heute für Versorgungsleitungen genutzten Kanälen befanden sich Revisionsschächte, Einlauföffnungen und Stauvorrichtungen. Stau Bretter konnten in die in das Sandsteinmauerwerk eingearbeiteten Nuten eingesetzt werden und sorgten im Falle anstehender Reinigungsarbeiten für die Bereitstellung größerer Wassermengen. Die Ableitung der Abwässer erfolgte über den in den 1560er Jahren erbauten ersten städtischen Hauptschleusenkanal in Richtung Elbe.
